雪止め付き塗装鋼板勾配屋根の屋根雪観測

Observation of Roof Snow on Snow Stop Roof in Coated Steel Sheet

1. 目的と観測概要

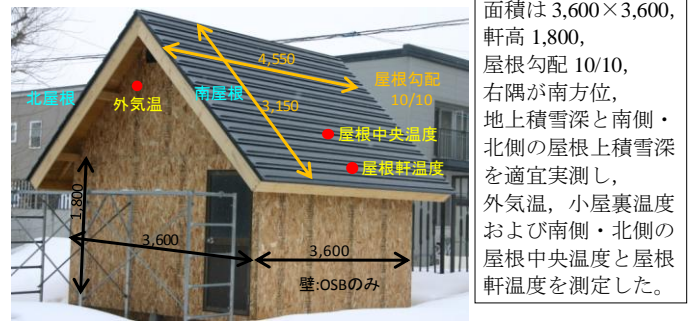
図1 観測に用いた暴露試験体

雪止め横葺き塗装鋼板屋根工法における屋根雪観測は、図1に示す試験体を屋外暴露して行った。観測期間は2008年12月15日～2009年3月15日である。試験体屋根の雪止めは、図2に示す通りである。

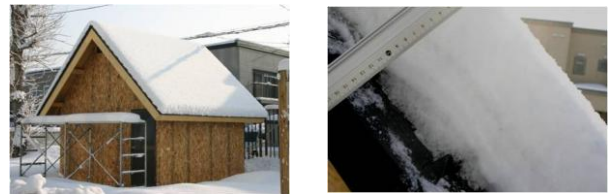
写真1 屋根上最大積雪26cmの屋根雪状態

写真1は屋根上最大積雪となった日の状態であり、屋根面全体に均一に積雪しているが、部分的な滑落や表層雪崩的な滑落も生じていない。また、南屋根面付近の雪状態は下層3cm程がザラメ化しているものの、その雪粒径は1mm程度なので、勾配45度ではせん断破壊する状態になく、雪止め部下側の空洞も僅かであることから、屋根雪は殆ど移動していないことが確認できる。このように、観測期間の屋根試験体においては、雪止めが適切に機能して屋根雪の滑落を阻止していると言える。
